Einsatz / Meldung: Leck Oelofen (Techn. Beratung)

Datum: 15. Februar 2010

Ort: Brienzwiler, hintere Gasse

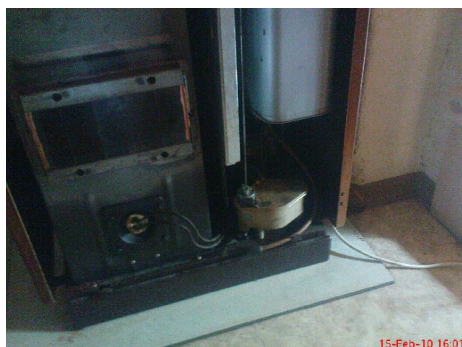
Bei einem alten Oelofen war eine Dichtung des Oelreglers spröde und hat nicht mehr abgedichtet.

Auf Verlangen des Einsatzleiters wurde der Boden geöffnet um zu kontrollieren, ob Oel in den Hohlraum geflossen ist. Eine kleine Menge floss tatsächlich unter der Fussleiste durch in den Hohlraum.

Kontaminiertes Holz und Isolation fachgerecht entsorgt.
Rückzug und Einsatzbereitschaft erstellt.
